Fastighetsbeteckning
Härjedalen Hede Kyrkby
12:66
Adress
Karlsbergsvägen 2
84093 Hede

Uppdragsnummer Z1727
Besiktningdatum 2023-10-24
Besiktningföretag Oktopal OBM i Norrland AB
Besiktningförrättare Pehr Loo
Närvarande Tekniker & db representant
Giltig till och med 2024-10-24

Byggnadsbeskrivning	Byggnadsår
Huset är ett 1-planshus med källare och vidbyggt garage.	1975
Till eller ombyggnad	Övrigt
Nej	Övriga byggnader på fastigheten omfattas ej av besiktningen.

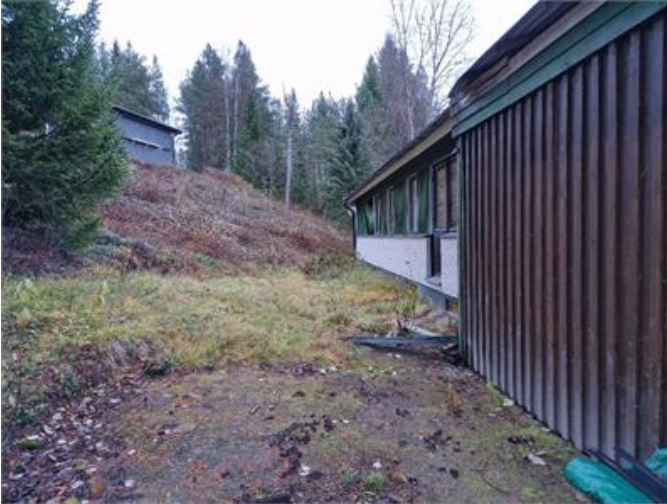
Mark lutar mot hus.

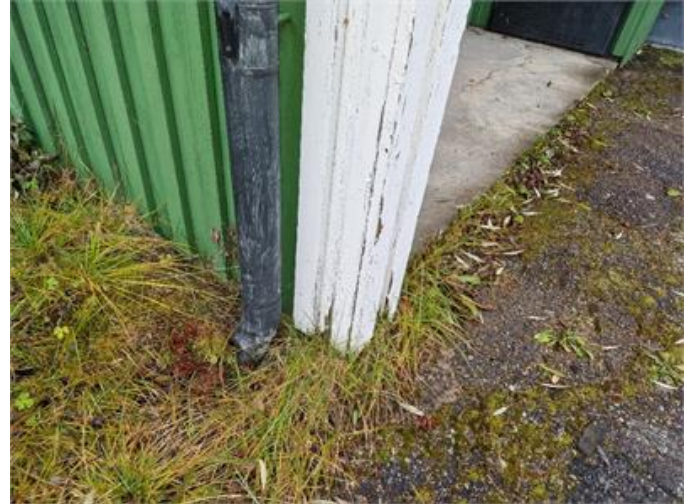
Delar av fasad är marknära.

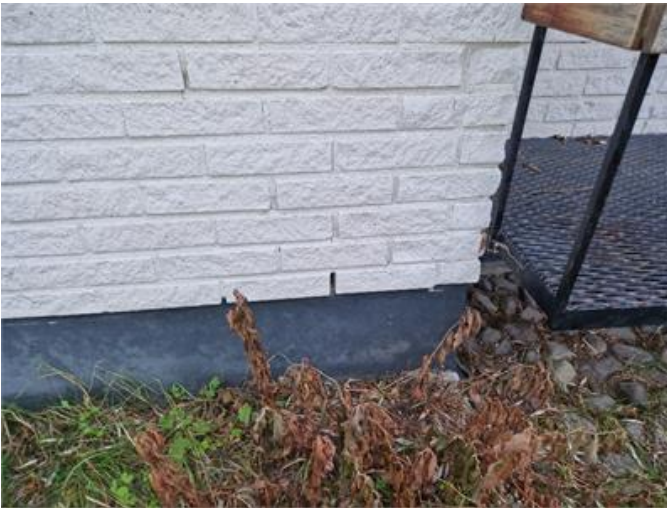
Sprickor förekommer i fogar på kalksandsten.

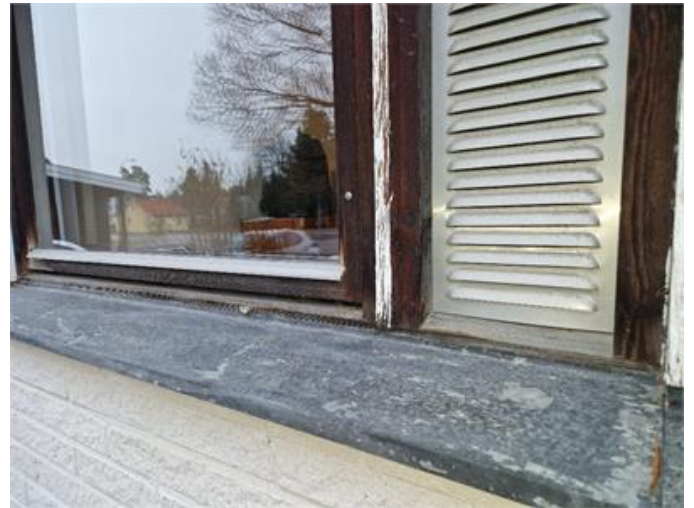
Fönster är i behov av målning och underhåll.

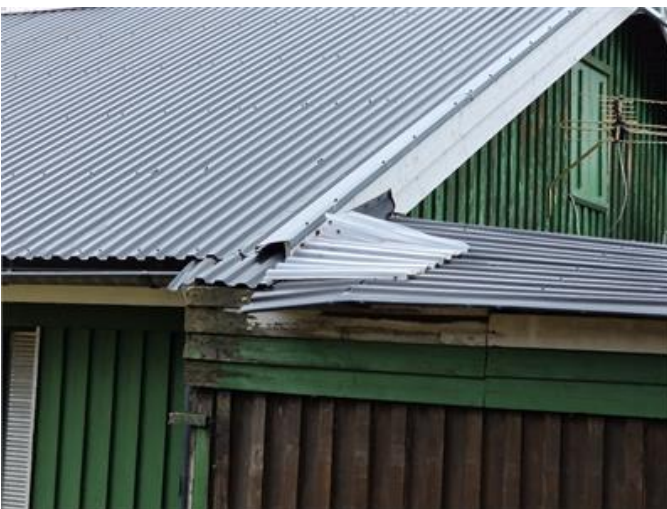
Garagetak har uppenbara brister.

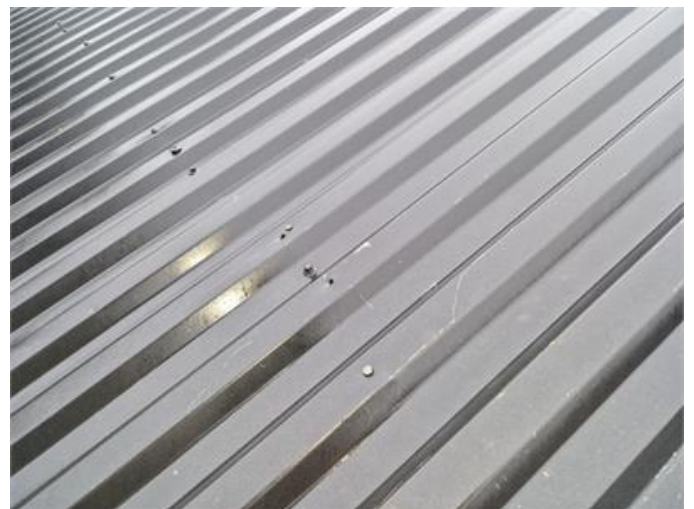
Tak, infästningar kryper, otätheter noteras.

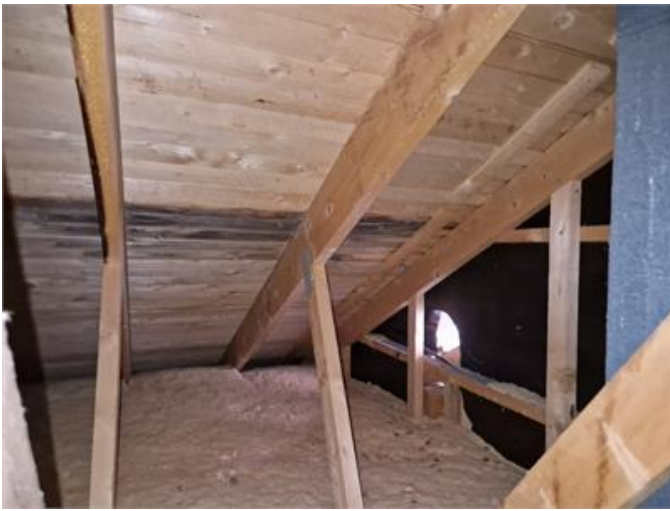
Lokal missfärgning på vind.

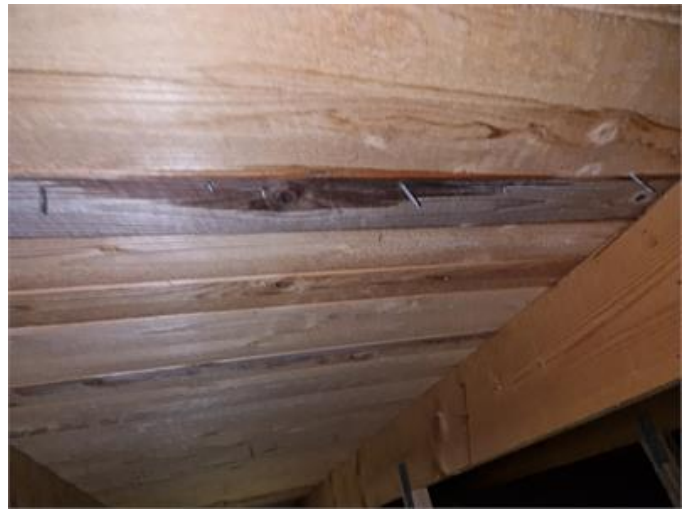
Inläckage noteras på vind.

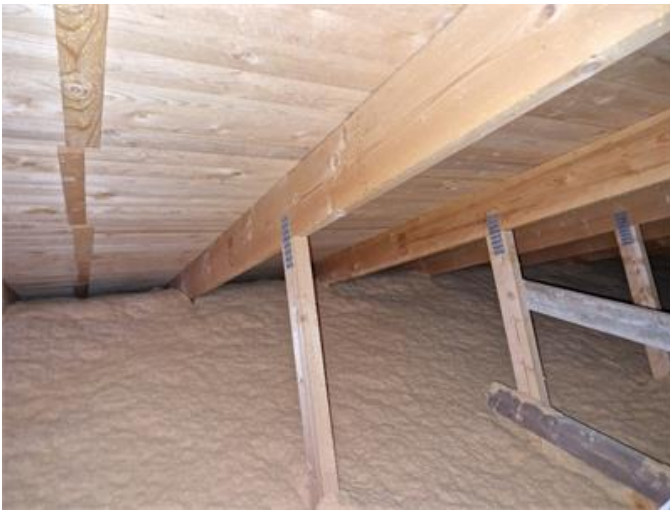
Vind i allmänhet.

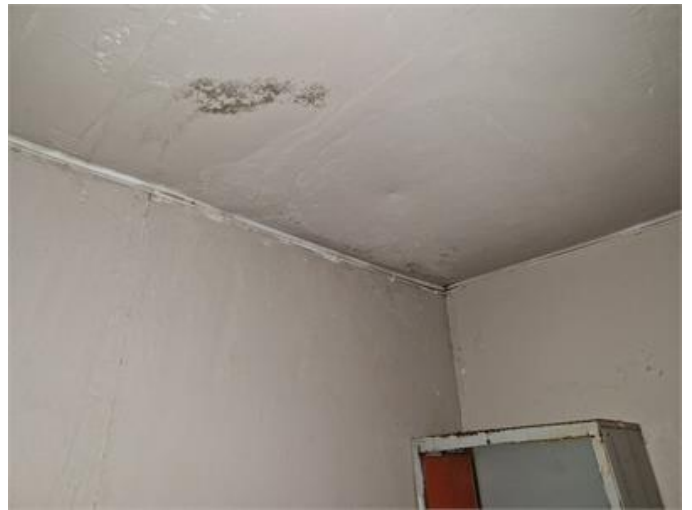
Fuktskada i tak konstateras i garage.

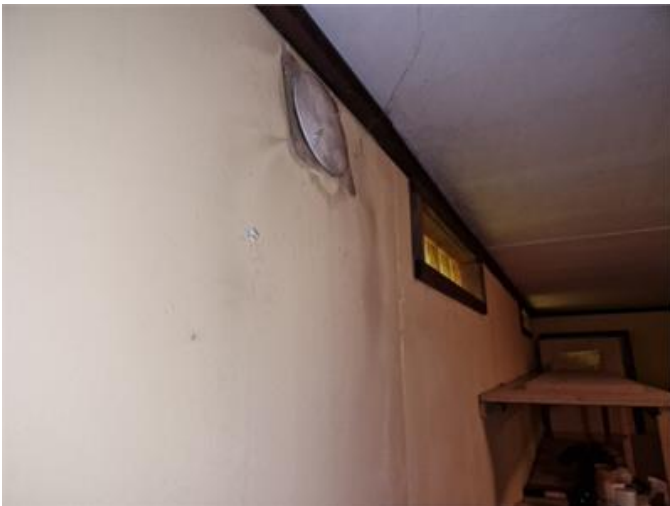
Fuktskada i vägg hobbyrum,

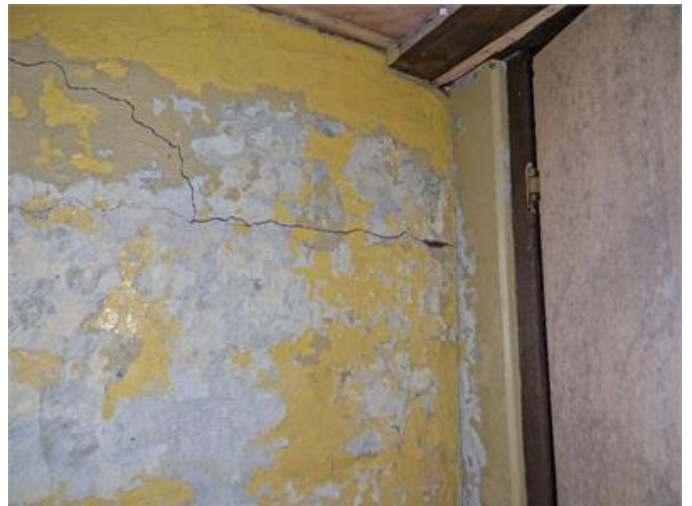
Sprick i mur mellan hus och garage.

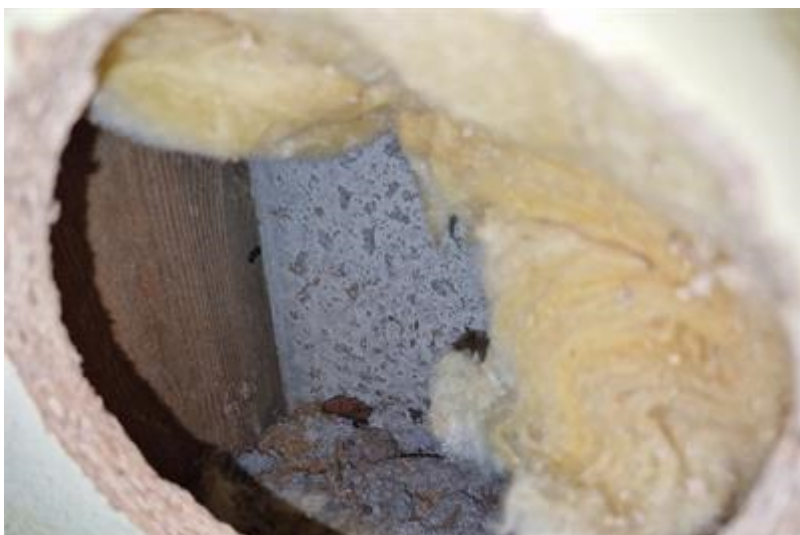
Källarvåningens yttreväggar består av betong och en bärande stomme av ingjutna träreglar. Betongelementen sammanfogas med fogmassa. Dessa väggar är ur fuktsynpunkt en känslig konstruktion. Fukt kan tränga in genom den tunna betongen som ofta saknar utvändigt fuktskydd, samt in genom otäta blockskarvar. Detta i sin tur kan leda till mikrobiella skador (angrepp av mikroorganismer) som kan resultera i att mikrobiell lukt sprids till boendemiljön.

Vid kontroll av betongelementets regel konstruktion uppmättes fuktvärden över kritisk nivå för mikrobiell tillväxt, Det kritiska gränsvärdet för mikrobiell tillväxt brukar anges till ca 15-17% fuktkvot (FK). Fuktkvoten uppmättes till 18-20%

En vidare teknisk undersökning rekommenderas för att konstatera orsak till och omfattningen av uppmätta värden. Det är viktigt att tänka på att denna rekommendation om undersökning gäller hela källarplan även om besikningsteknikern inte upptäckt några brister i ett visst rum eller viss byggnadsdel.
