Näckrosen 6

Frejavägen 1

Uppdragsnummer	WA2347
Besiktningsdatum	2022-09-12
Besiktningföretag	OBM Besiktning i Dalarna AB
Besiktningförrättare	Lars Norström
Närvarande	Fastighetsägaren
Giltig till och med	2023-09-12

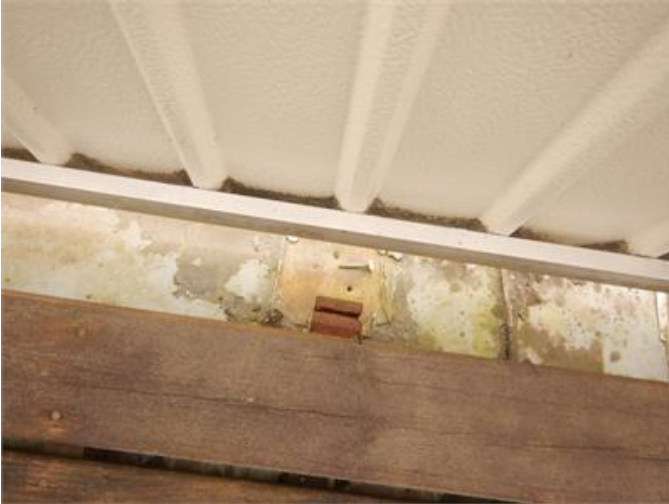
Skruvhål och otätheter i plåttak under trall på balkong.

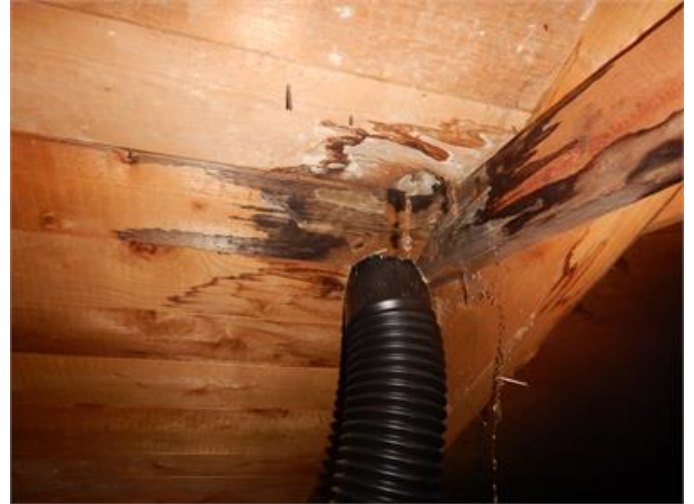
Missfärgning på yttertaketets insida efter tidigare fuktpåverkan.

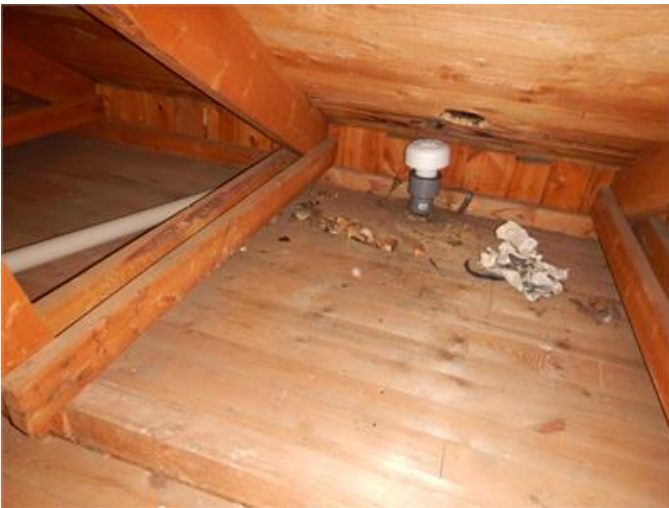
Vacuumventil placerad nära takfot vilket kan orsaka kondens på yttertaketets insida.

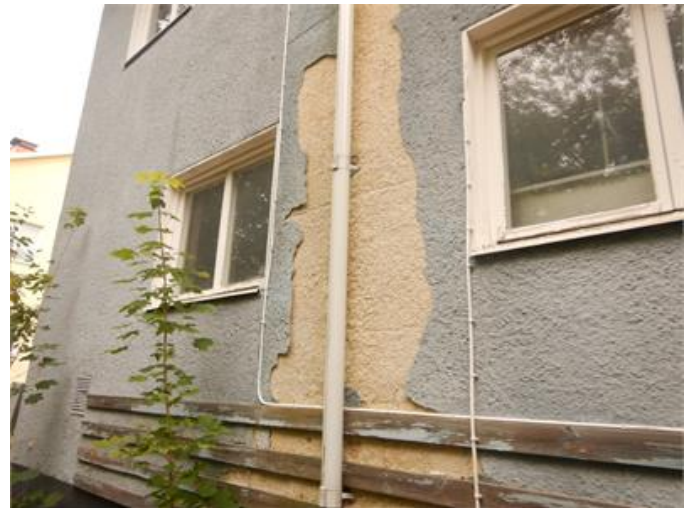
Färgsläpp på fasad.

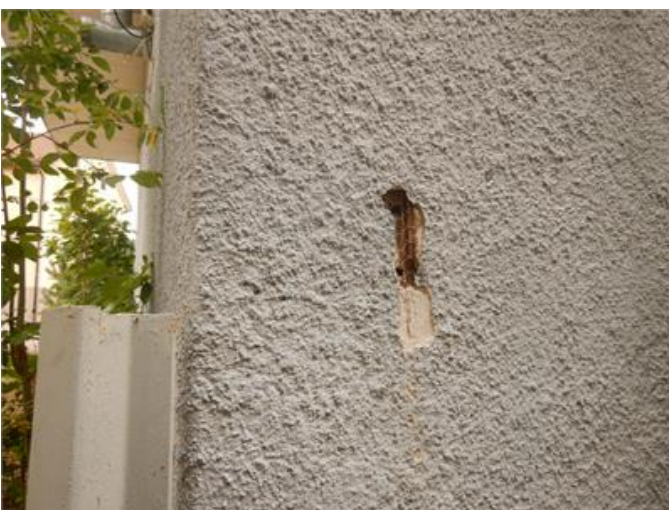
Mindre skador i puts på fasad.

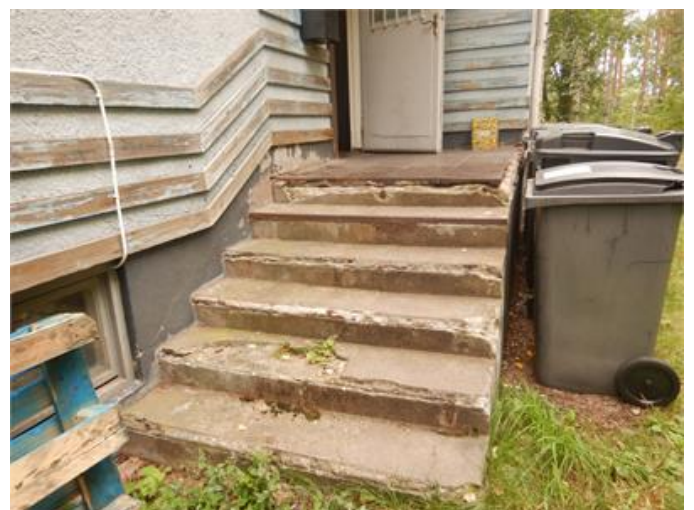
Frysskador på betongtrapp.

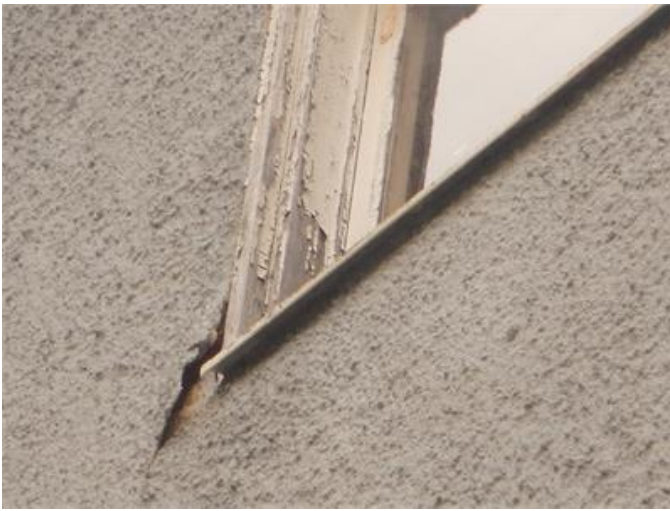
Sprickor i puts omkring fönster.

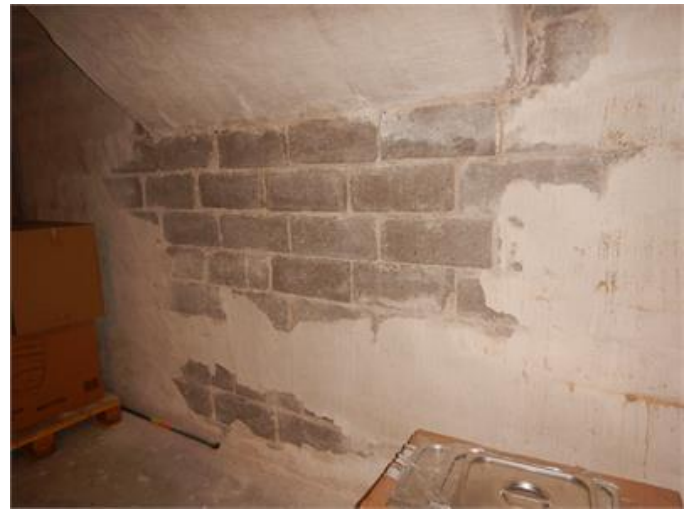
Putssläpp på insida av grundmur.
