ÖVERLÅTELSEBESIKTNING

ÅSEBY 2:6
ÅSEBY 220, 442 98 KODE

ERA[®]
SÄKERT KÖP

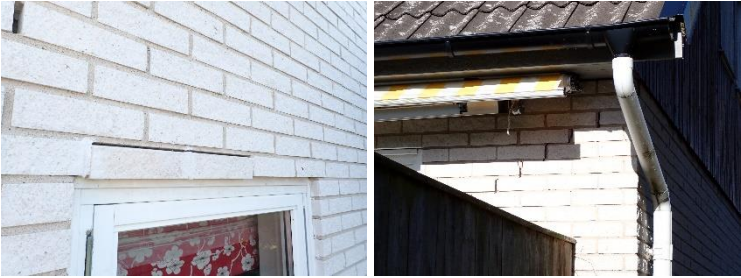
<p>Stuprör:</p>	<p>Stuprör på norra gaveln ansluter ej markledning och fuktuppsug syns i fasad och sockel, vilket ökar fuktbelastningen mot fasad- och grundkonstruktionen. Övriga stuprör ansluter till markledningar men saknar lövsilar vilket kan medföra stopp i ledningar.</p>  
<p>Fasad:</p>	<p>Det förekommer sprickor i delar av kalksandstensfasaden. Även lösa stenskit ovan fönster och porösa fogar. Detta bör kontrolleras och åtgärdas av murare.</p> <p>Träfasaden på gavelspetsarna är i behov av målning och underhåll. På södra gaveln har en del brädor vridit sig och torrspäckor förekommer.</p>

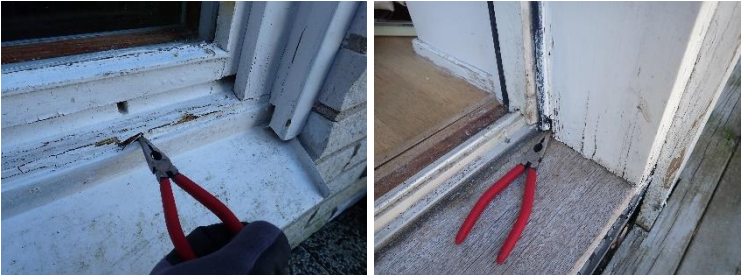
<p>Fönster/Dörrar:</p>	<p>Fönster och dörrar är i ett generellt behov av renovering. Rötskador förekommer på några fönster som behöver bytas. Otätheter och bristfälligt infästa bleck noterades.</p> <p>De större skjutdörrspartierna har rötskador i både karm och fönsterbågarna samt delar av inklädnaden. Rådgör med fackman om dessa går att renovera.</p> <p>Några fönster är från byggnadsåret och har åldersrelaterade brister.</p>

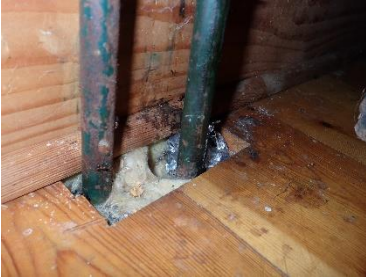
<p>Gillestuga:</p>	<p>I gillestugan är den avvikande lukten som upplevs vid inträde något mer påtaglig. Myrangrepp av vad som ser ut att vara stackmyror noterades och bör kontrolleras.</p>

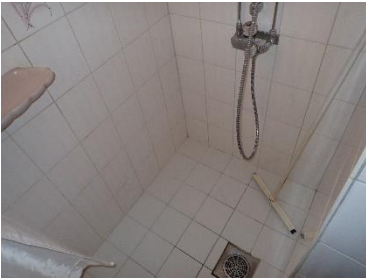
<p>Pannrum:</p>	<p>I pannrummet upplevs oljelukt. Dräneringsledning från värmesystemet rinner ut på golvet och bör med fördel ledas till golvbrunnen. En äldre rostig gjutjärnsbrunn finns i betongplattan.</p>
<p>Dusch/WC:</p>	<p>Äldre våtrum med ytskikt av kakel och klinker. Golvbrunnen är en äldre rostig gjutjärnsbrunn och någon tätskiktsanslutning syns ej. Tröskel ligger löst.</p> <p>En av väggarna i duschen är en reglad träkonstruktion som kräver tätskikt, i övrigt är det betonggolv och väggar.</p> <p>Golvfallet kontrollerades med stålkula och lutar delvis fel och kulan kan bli ståendes mot några väggar.</p> <p>Fuktindikering har utförts där så är relevant, utan anmärkning.</p>

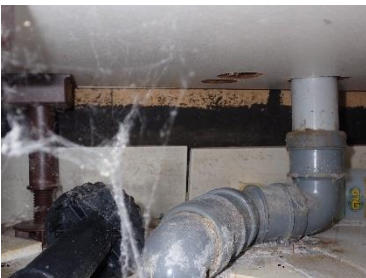
<p>Tvättstuga:</p>	<p>Tvättstuga med ytskikt av kakel på golvet. Samtliga väggar har försetts med skåp. En äldre golvbrunn av plast finns i utrymmet, någon form av tätskiktsanslutning syns ej i denna. Spånskivorna på väggarna ser ut att vara fuktskyddade i underkant med någon form av tjära bakom kakelplattorna som delvis släppt.</p> <p>Några vatten- och avloppsrör är ej fixerade. Tvätthons avlopp leds ner till brunnen.</p>

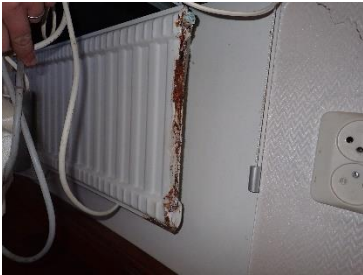
Trappa:	Inget att notera.
Vardagsrum:	<p>En radiator är rostig och i sämre skick. Fuktanvisningar noterades även på golvet, torra vid besiktningsstillfället.</p> <p>Torra fuktanvisningar noterades även i parketten under större blomkruka.</p>

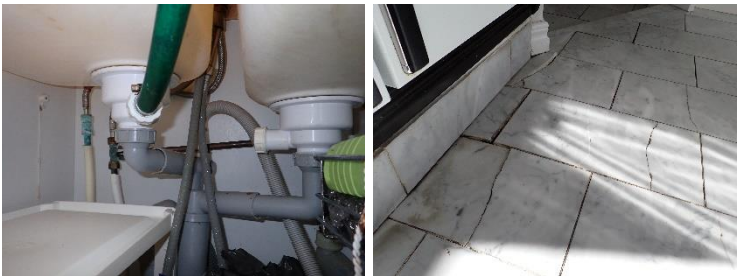
Kök:	<p>Läckageskydd finns inte under vitvaror och i diskbänkskåp. Diskmaskinens vatten- och avloppsslangar är bristfälligt förankrade och riskerar att släppa.</p> <p>Läckageskydd i diskbänkskåp och under vitvaror är bra att ha för att lättare kunna upptäcka eventuella läckage i tid och då minska risken för omfattande fuktskador. Vattenrör och slangar skall vara fixerade för att undvika rörelser som kan medföra läckage. Detta rekommenderas idag av försäkringsbolag eftersom kök statistiskt sett ofta drabbas av vattenskador.</p> <p>Golvet är sprucket i delar av köket och keramiken har släppt från underlaget. Orsaken och omfattningen av detta bör fastställas.</p> <p>Fuktindikering utan anmärkning.</p>

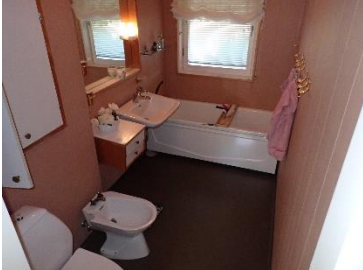
Badrum/WC:	<p>Äldre våtrum med plastmatta som yt- och tätskikt på golvet och en äldre typ av våtrumspanel på väggar.</p> <p>Våtrummet är sen byggåret och i behov av renovering. Otätheter förekommer vid rörgenomföringar. Klämringen i golvbrunnen sitter löst. Tvättstället hänger löst och bidén är sprucken. Fönstret är olämpligt placerat i duschzonen.</p> <p>Fuktindikering utan anmärkning.</p>

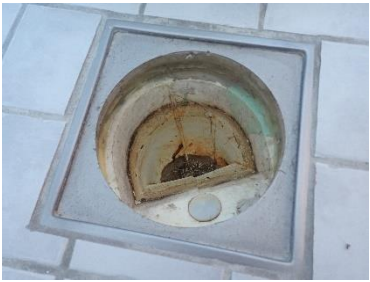
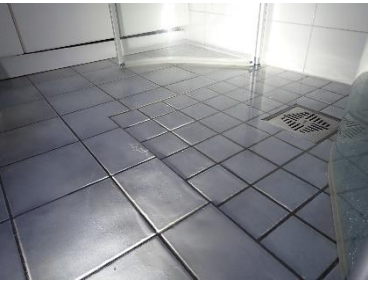
Trappa:	Inget att notera.
Allrum:	Trappräcke saknas mot trappan.
Dusch/WC:	<p>Våtrum med ytskikt av kakel och klinker. Tätskikt av okänt fabrikat och utförande.</p> <p>Golvbrunnen är en äldre modell och byttes ej vid renovering av utrymmet. Någon form av tätskiktsanslutning syns ej i brunnen och klämring saknas.</p> <p>Golvfallet har kontrollerats med stålkula och vattenbegjutning. Golvet är tämligen plant och vatten blir lokalt ståendes.</p> <p>Fuktindikering har utförts där så är relevant, utan anmärkning.</p>

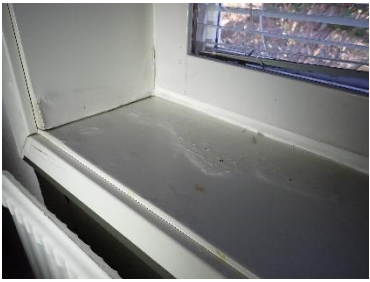
Sovrum 5:	<p>Formförändringar noterades vid fönstersmyg. Dessa var torra vid besiktningstillfället.</p>
