AUGUSTA 8

Lapp Anders väg 102

Uppdragsnummer	WA2957ÖB
Besiktningsdatum	2023-03-22
Besiktningföretag	OBM Besiktning i Dalarna AB
Besiktningförrättare	Lars Norström
Närvarande	Fastighetsägaren
Giltig till och med	2024-03-22

Byggnadsbeskrivning	Byggnadsår
Huset är ett 1-planshus grundlagd med platta på mark och tillbyggnad med kryppgrund.	1981
Till eller ombyggnad	Övrigt
Tillbyggnad av sovrum, groventré, hall och garage 1998.	Vid besiktningstillfället var bostaden möblerad.

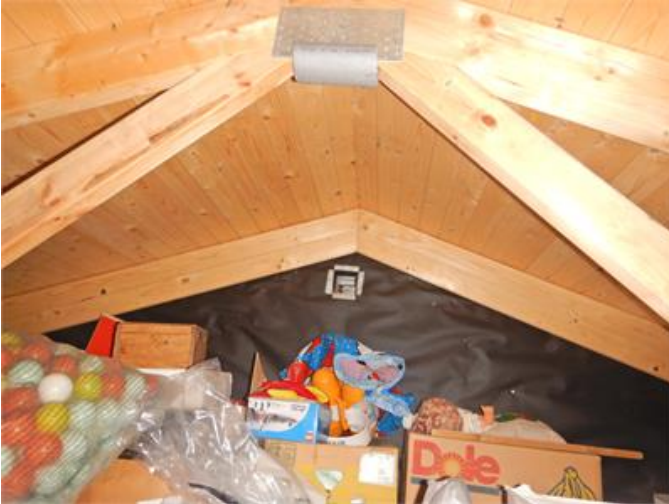
Vind över tillbyggnad

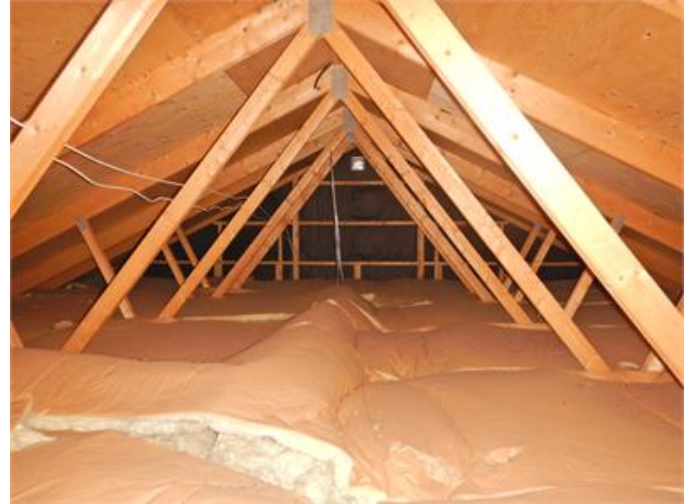
Vind över äldre del

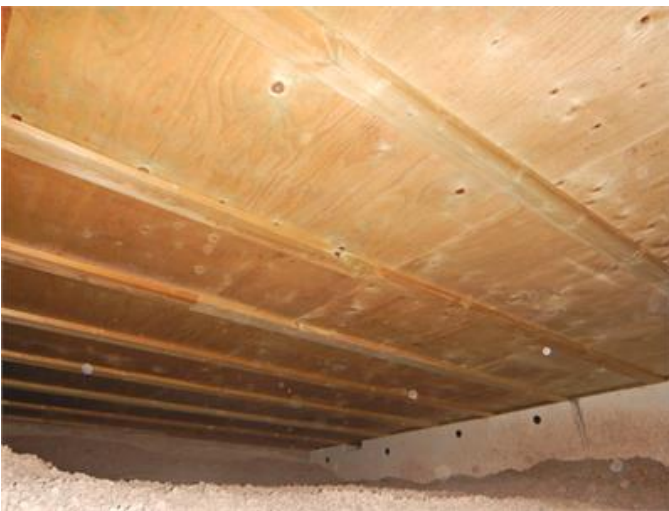
En krypgrund är en riskkonstruktion med avseende på fukt- och mikrobiella skador. För att säkert fastställa grundens funktion och golvbjälklagets kondition krävs alltid en fortsatt teknisk undersökning. Se även protokollets näst sista sida Pos. 10.

Undersida av bjälklag tillbyggnad.

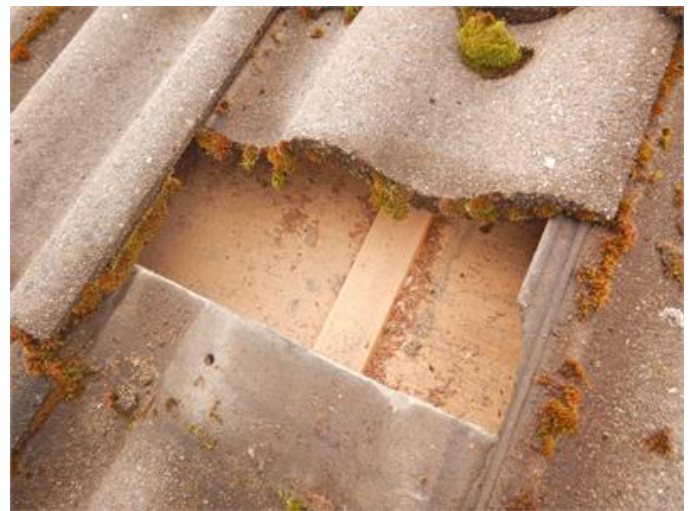
Sovrum 2	X				
Klädkammare	X				
Sovrum 3	X				
Sovrum 4	X				
Garage		X			Motor till garageport trasig.
Utvändigt					
Tak äldre del		X			-Taket har äldre standard där underlagstak av träfiberskivor och takpannornas tekniska livslängd anses vara passerad, se även info på protokollets näst sista sida Pos. 2. -Påväxt med mossa på tak, mossa medför reducerad livslängd på takpannorna. -För att få en bättre lösning med större del av snedkapad takpanna mot rännal kan "halvpannor" monteras enl. beskrivning från leverantör. -Plåtbeslag på vindskivor mot tillbyggnad har lossnat, bör kompletteras med nya skruvar.
Tak tillbyggnad	X				
Takavvattning	X				
Fasad		X			Fasaden har färgsläpp i mindre omfattning, i huvudsak på solexponerad sida.
Fönster	X				
Dörrar	X				
Sockel	X				
Mark	X

Underlagstak på äldre del med plywood utan tjärpapp.

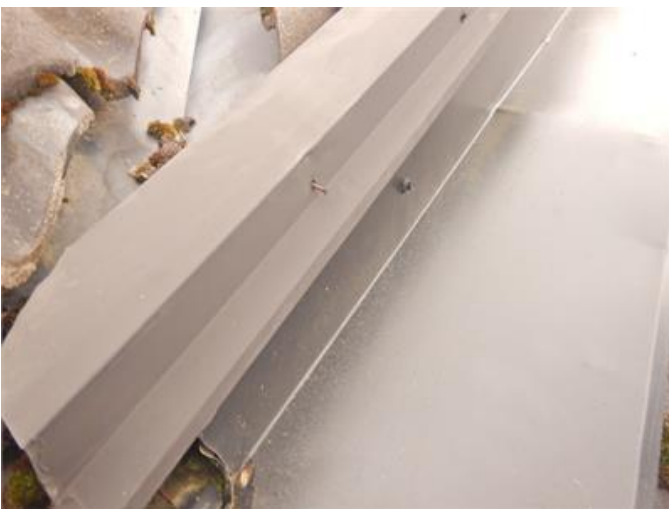
Lösa skruvar vid infästning av vindskiva.
