Anticimex Överlåtelsebesiktning av småhus - nivå 2

Fastighetsbeteckning: Vinnerstad 7:54	
Fastighetsägare: Tomas Wilhelmsson	
Fastighetsadress: Vinnerstadsvägen 14	
Postnummer: 591 45	Ort: Motala

Besiktningdatum: 2024-03-18	Protokollnummer: 68166944
Temperatur: 1 °C	Väderlek: Sol
Tekniker: Viktor Andersson	
E-post: Viktor.Andersson@anticimex.se	
Kontor: Linköping	
Närvarande: Fastighetsägare

1,5-plansvilla uppförd 1935 med torpargrund och mindre källardel samt tillbyggd på 70-talet med kryppgrund.

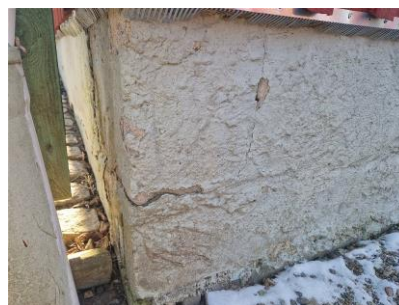
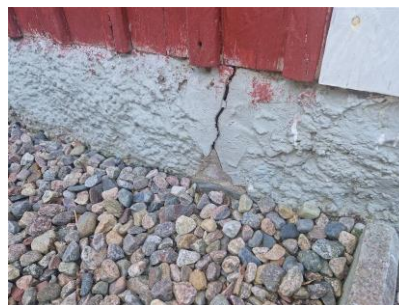
Sprickor finns i sockel.

Detta kan leda till fukt- och frysskador i konstruktionen.

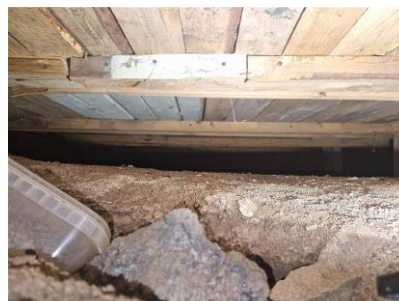
Torpargrunden har endast besiktigats från en mindre inspektionslucka på ena gaveln.

Spår av träskadeinsekter noteras i blindbotten enligt förväntan sett till husets ålder.

Jag mäter också upp en fuktkvot på strax över 20%.

Risk för mikrobiell påväxt föreligger om fuktkvoten överstiger 17%.

Vi rekommenderar en fördjupad undersökning för att bedöma orsak och omfattning.

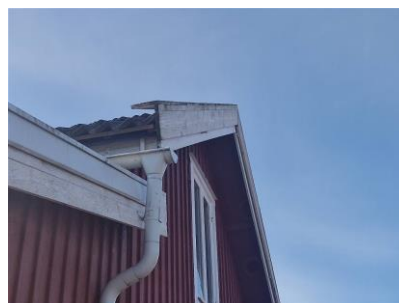
Vindskiveplåtar kan med fördel monteras på vindskivor istället för vattbrädor.

Vindskivor rekommenderas också att målas.

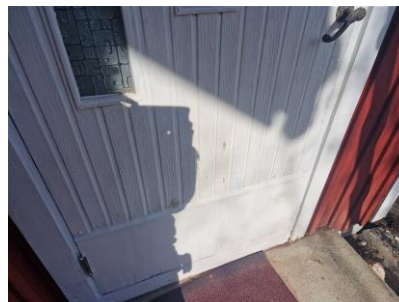
Torrspäckor och visst underhållsbehov av ytterdörren. Fjäder i handtaget ur funktion.

Tröskelbleck finns inte.

Entrétrappa är i behov av att putsas upp.

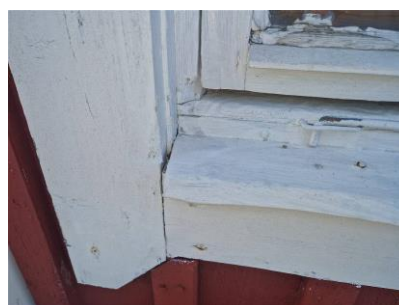
Fönsterbleck är otäta vid infästningar, gaveluppvik finns inte på framsidan.

Eftersom fönsterblecken är otäta finns risk att vatten rinner in i väggen vilket i sin tur kan leda till fuktskador i väggkonstruktionen.

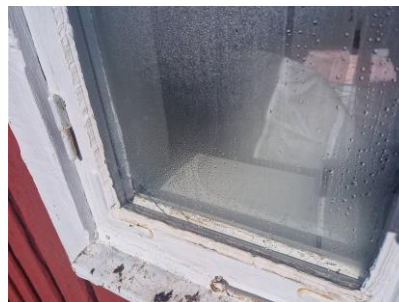
Fönster in mot sovrum på övre plan har spricka i yttre glas samt kondensutfällning mellan fönsterglas. Mindre spricka noteras också i källarfönster.

Torrspäckor och visst underhållsbehov av fönster genomgående.

Kontakt med glasmästare rekommenderas för kontroll och åtgärd.

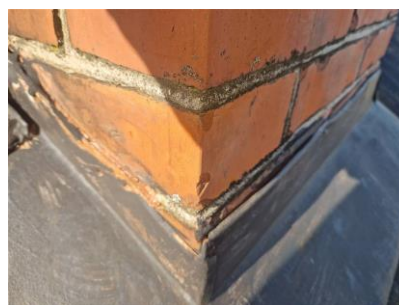
Tätning runt skorstenen är något bristfälligt. Risk finns att fukt kan tränga in runt skorstenen och orsaka fuktskador.

Rekommenderas att fasa in plåten och täta runt. Vid osäkerhet kontaktas fackman.

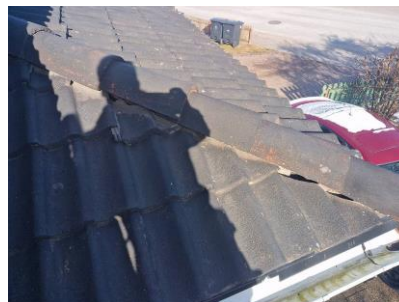
På tillbyggnad finns glipa mellannockpannor och takpannor.
Rekommenderas att åtgärda, vid osäkerhet kontaktas fackman.

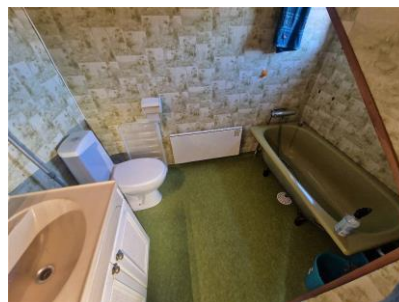
Våtutrymmet har äldre yt-/tätskikt.

Utrymmet är äldre och har passerat tiden för sin tekniska livslängd.

- Rörgenomföring förekommer i golvet i plats för bad under blandare samt under tvättställ
- Skador på ytskikt finns i hörnet i plats för bad
- Den äldre golvbrunnen ska bytas vid en framtida renovering, klämringen något lös, mattan sticker också ut under klämring
- Golfallet i utrymmet är plant
- Fönster placerat i plats för bad

Renovering av utrymmet rekommenderas. Kontakta en behörig våtrumsentreprenör för en renovering. I samband med renoveringen bör omkringliggande konstruktioner kontrolleras för att upptäcka eventuella följdskador.

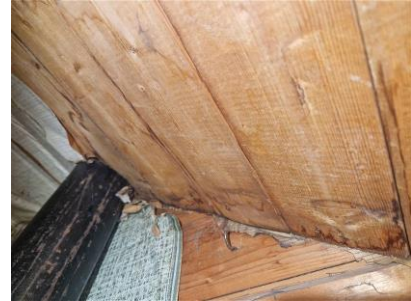
Mindre rinningsmärken runt avluftningen. Inga förhöjda fuktvärden kan uppmätas. Varit så sedan nuvarande ägare köpte huset enligt uppgift, därefter har också takpappen bytts ut.
