Överlåtelsebesiktning

Fastighetsbeteckning	ASKERSUND STORDALEN 1:10	Fastighetsägare	Marcus Frisk & Margrete Arvidsen
Adress	Nydalen Stenkullen 522	Besiktningdag	2023-09-26
Postnummer och ort	591 99 Motala		
Väderlek vid besiktningstillfället	Ca 14°C och växlande.		
Uppdragsnummer	20993		
Uppdragsgivare	Marcus Frisk & Margrete Arvidsen Nydalen Stenkullen 522, 591 99 Motala		
Besiktningssman	Kristoffer Ekeroth, <i>medlem i SBR (Svenska Byggingenjörers Riksförbund)</i> Telefon: Mobiltelefon: 0768-88 03 04 E-post: husbesiktningar@fst-ab.com		
Närvarande	Margrete Arvidsen och Kristoffer Ekeroth.

Utlåtande över överlåtelsebesiktning

Överlåtelse av fast egendom enligt jordabalken för säljare.

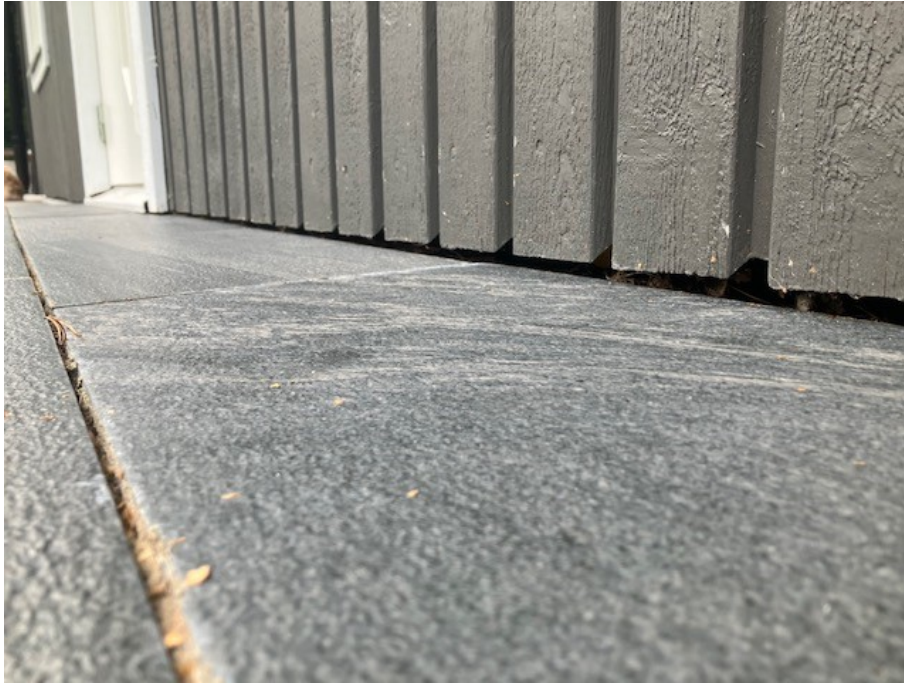
Otättheter som bitvis noterades i fasaden innebär att vatten kan tränga in eller kan ha trängt in med skador som följd.

Otättheter mellan fasadpanel och entrétrappa.

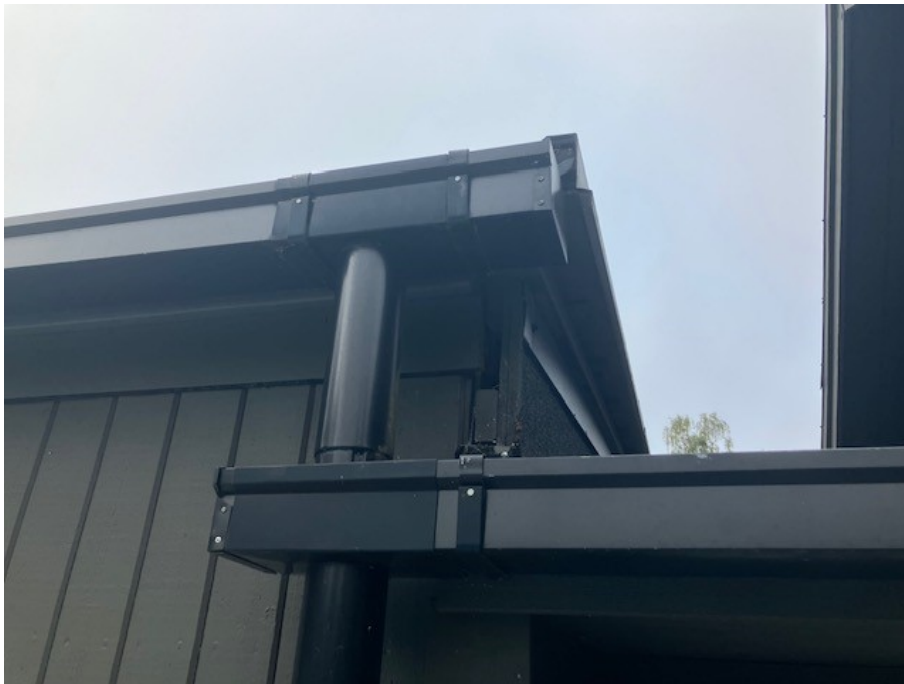
Otätthet i fasaden.

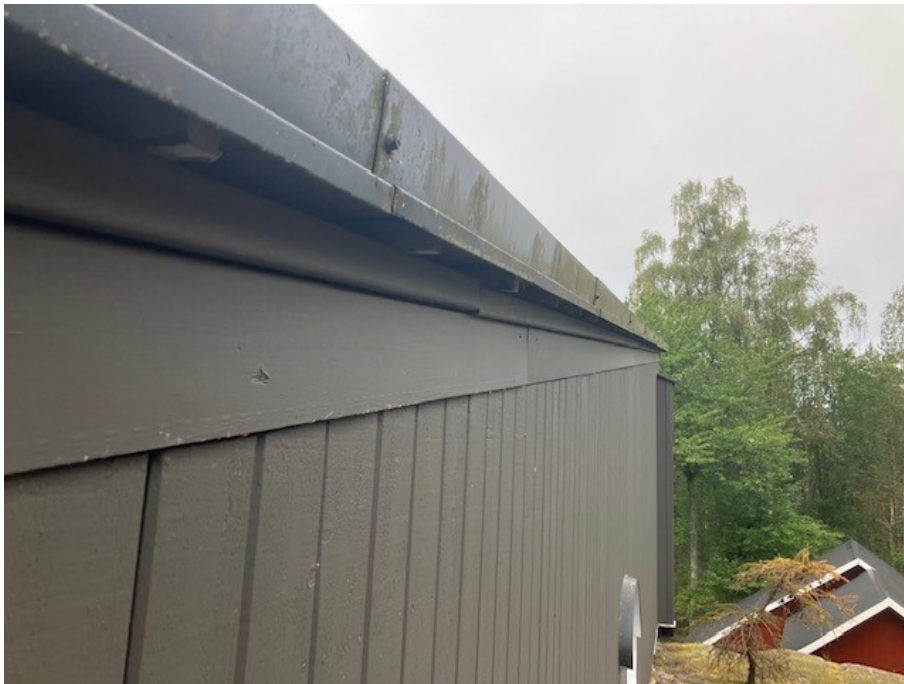
Taksargsplåt på tillbyggnaden är kort (bristfälligt överlapp), vilket medför otätheter vid takfotsluftningen.
