# Överlåtelsebesiktning

<b>Fastighetsbeteckning</b>	Motala Sjögärdet 8	<b>Fastighetsägare</b>	Henrik Ullström
<b>Adress</b>	Patrullgatan 9	<b>Besiktningdag</b>	2023-10-05
<b>Postnummer och ort</b>	591 73 Motala		
<b>Väderlek vid besiktningstillfället</b>	Ca 13 °C och mulet/lätt regn		
<b>Uppdragsnummer</b>	21070		
<b>Uppdragsgivare</b>	Henrik Ullström Patrullgatan 9, 591 73 Motala		
<b>Besiktningssman</b>	Petter Andersson, godkänd besiktningssman Telefon: Mobiltelefon: 0709-83 92 60 E-post: petter.andersson@fst-ab.com		
<b>Närvarande</b>	Henrik Ullström

# Utlåtande över överlåtelsebesiktning

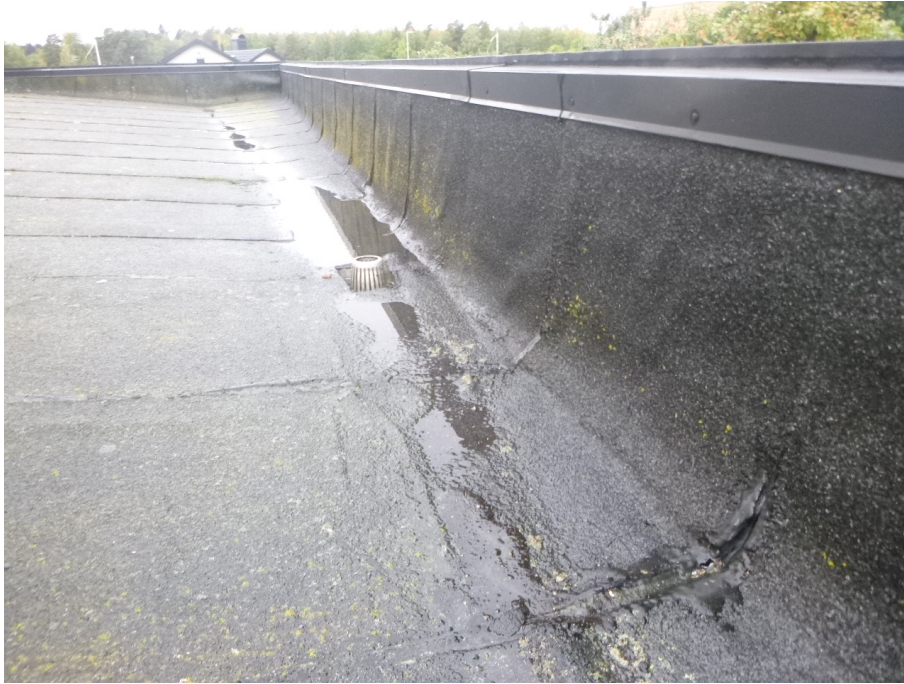
<b>Garage</b>	<ul style="list-style-type: none"> <li>• Papptäckning är av äldre ursprung, tidigare lagningar förekommer. Vatten står i lågpunkter och avrinner ej mot takavlopp.</li> <li>• Spricka noterades i skarv/tätning i uppvik mot gavel.</li> </ul>
---------------	--

Papptäckning ovan garagebyggnad.
