# Överlåtelsebesiktning

<b>Fastighetsbeteckning</b>	ROSEN 10	<b>Fastighetsägare</b>	Martin & Jacilene Kohlus
<b>Adress</b>	Engelbrektsgatan 11	<b>Besiktningdag</b>	2024-02-09
<b>Postnummer och ort</b>	592 31 Vadstena		
<b>Väderlek vid besiktningstillfället</b>	Ca -8 °C och växlande		
<b>Uppdragsnummer</b>	21827		
<b>Uppdragsgivare</b>	Martin & Jacilene Kohlus Engelbrektsgatan 11, 592 31 Vadstena		
<b>Besiktningssman</b>	Petter Andersson, godkänd besiktningssman Telefon: Mobiltelefon: 0709-83 92 60 E-post: petter.andersson@fst-ab.com		
<b>Närvarande</b>	Martin Kohlus, Maria Melin (ERA)

# Utlåtande över överlåtelsebesiktning

<b>Byggnadsår</b>	1939	<b>Byggnadstyp</b>	Friliggande flerbostadshus i 2 1/2 plan med källare
<b>Tak, material</b>	Betongpannor ovan papp och läkt. Undertak av råspont.	<b>Stomme</b>	Trä
<b>Fasad</b>	Puts	<b>Fönster</b>	Isoler 3-glas, 2-glas kopplade
<b>Uppvärmning</b>	Fjärrvärme	<b>Ventilation</b>	Självdrag
<b>Vatten</b>	Kommunalt	<b>Avlopp</b>	Kommunalt
<b>Grundläggning och bottenbjälklag</b>	Källare	<b>Bjälklag/material mellan våningsplanen</b>	Trä

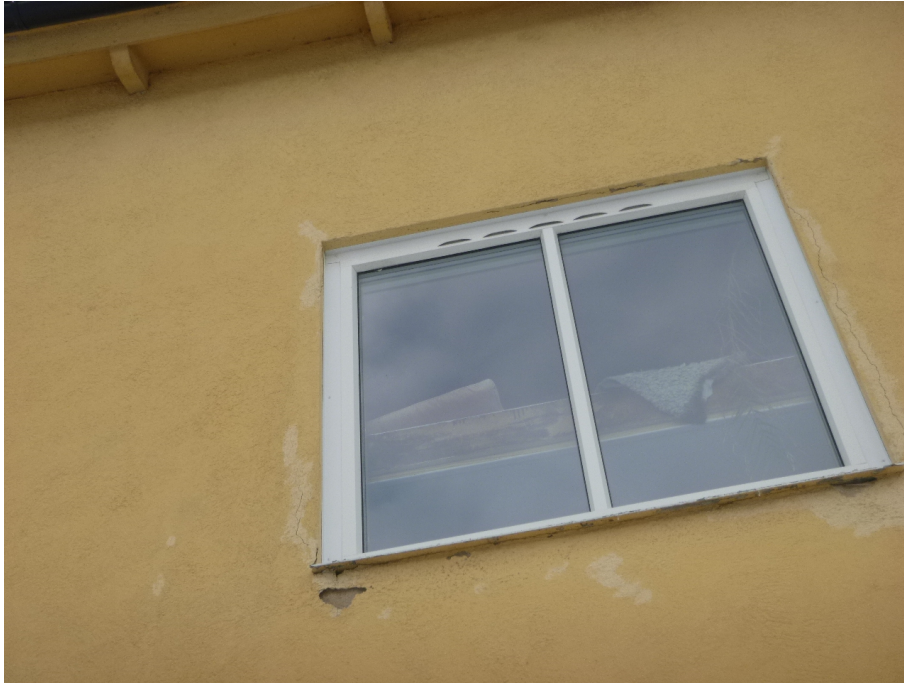
Sprickbildning/putssläpp intill fönster.

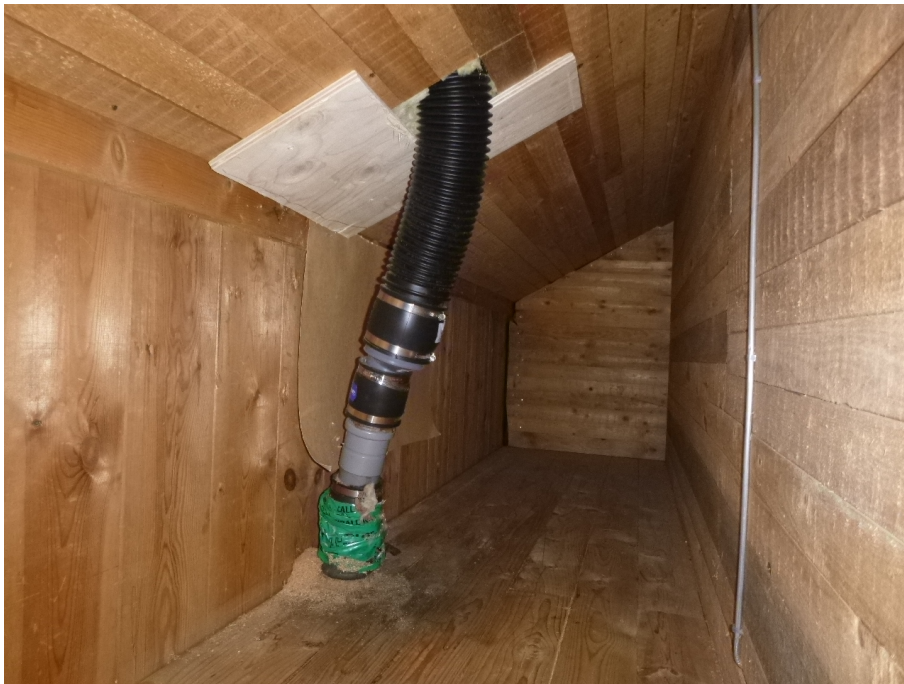
Avloppsavluftning sidovind.

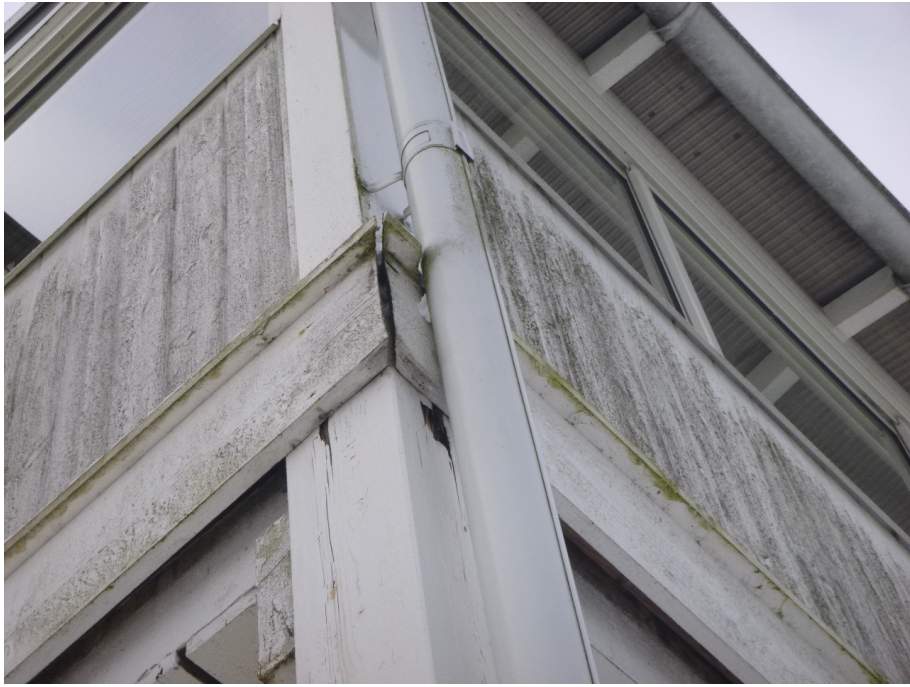
Fuktskada våtrum våning 3. Åtgärder har vidtagits (Utrymme har renoverats).  
Vatteninträngning i källarplan inträffade 2018. Åtgärder har vidtagits.  
Rötskada/sprickbildning i delar av stödpelare balkong. Ej åtgärdat.

Stöpelare balkong.
