Fastighetsuppgifter

Hornbländet 4

Kalkstensgatan 3

Uppdragsnummer	WA3981ÖB
Besiktningsdatum	2024-02-06
Besiktningföretag	OBM Besiktning i Dalarna AB
Besiktningförrättare	Lars Norström
Närvarande	Fastighetsägarna och mäklare
Giltig till och med	2025-02-06

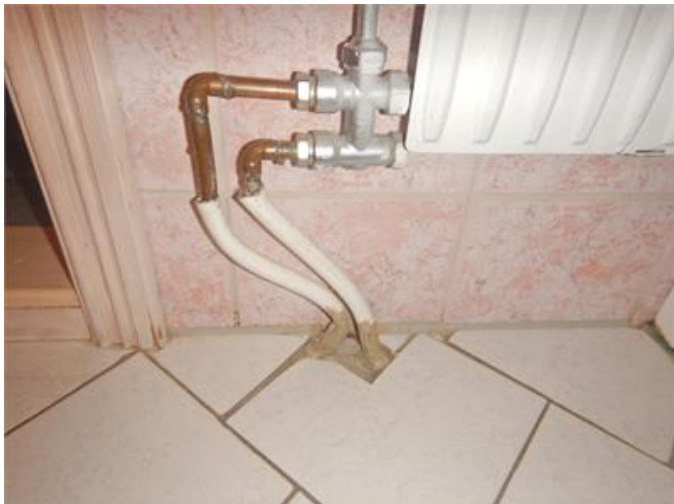
Kraftig böj på radiatorrör.

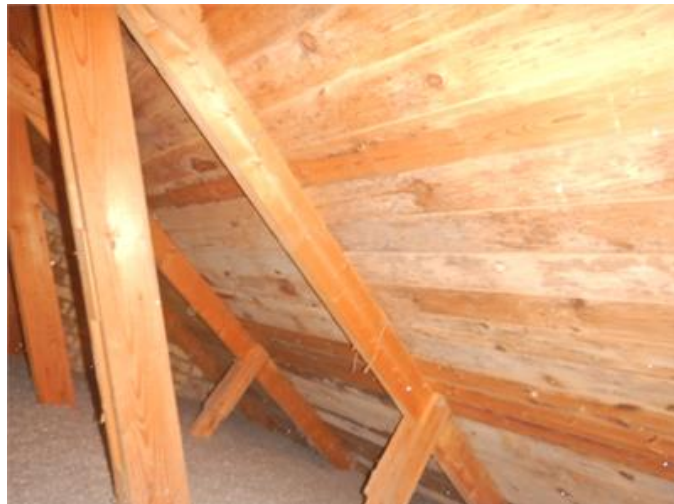
Mikrobiell påväxt förekommer på yttertaketets insida i begränsad omfattning. Det kan ej bedömas om detta är ett pågående problem eller av äldre ursprung. Yttertaketets insida bör därför kontrolleras regelbundet, se även info på protokollets näst sista sida, pos. 3.

Påväxt på begränsad yta av yttertaketets insida.
