Fastighetsbeteckning  
Borlänge Hesse 78:1  
Adress  
Knektgatan 10  
784 63 Borlänge

Uppdragsnummer WA4037ÖB  
Besiktningdatum 2024-02-16  
Besiktningföretag OBM Besiktning i Dalarna AB  
Besiktningförrättare Lars Norström  
Närvarande Ombud dbo och mäklare  
Giltig till och med 2025-02-16

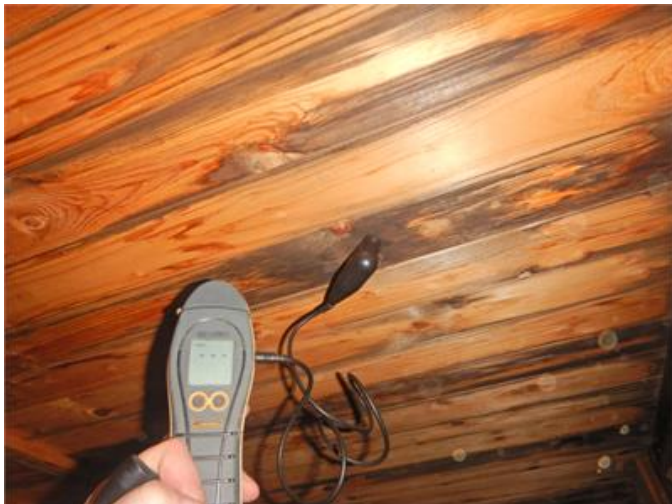
Besiktningresultat					
Bedömningsskala: 1 = Utan anmärkning, 2 = Påpekande, 3 = Bör åtgärdas, 4 = Ej besiktningbart					
Byggnadsdel	1	2	3	4	Anmärkning
Vind		X			-Missfärgning efter tidigare fuktpåverkan, bedöms uppkommit före takomläggning. -Ventilationskanaler av Eternit innehåller asbest.
Entréplan		X			-Uppreglat golv förekommer i hela entréplan, se därför kommentar/riskanalys. -Bostaden är behovsanpassad med bl.a. borttagna dörrtrösklar. Ytskador noteras efter rullstol. -Golvsockel/lister saknas i några utrymmen.
Hall	X				
Passage			X		-Skada i underliggande golvbräden/lokalt svikt. Skadans orsak och omfattning bör fastställas och åtgärdas i erforderlig omfattning
Matplats	X				
Sovrum 1	X				
Sovrum 2	X				
Kök	X				
Förråd bakom köksskåp	X				
Sovrum 3		X			-Skador på golvmatta -Trasig skyddskåpa på el-uttag.
Dusch/wc/tvätt		X			-Utrymmet har äldre standard där flera brister förekommer (sprickor vid mattsvets och golvbrunn av gjutjärn) och bedöms därför vara i behov av renovering.

Missfärgning efter tidigare läckage.
