**Fastighetsuppgifter**

Nyvall 18:2

Sänningsmuren 26

Uppdragsnummer	24077J
Besiktningsdatum	2024-03-12
Besiktningföretag	OBM Fuktteknik Gävleborg AB
Besiktningförrättare	Jessica Lundgren
Närvarande	Fastighetsägaren
Giltig till och med	2025-03-12

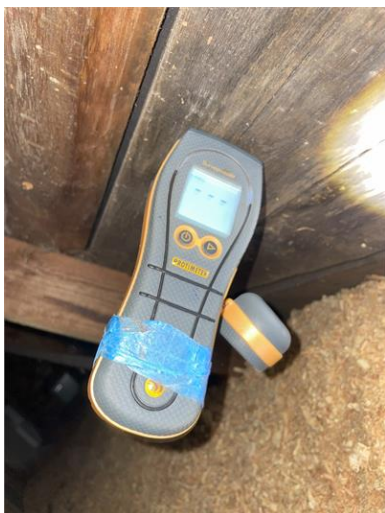
Allmän konstruktionskontroll av sidovind:  
Fuktkvoten uppmättes i trä i yttertakets innersida till under 8,0% FK. Dessa värden kommer sannolikt att ändras med årstiden. Det kritiska gränsvärdet för mikrobiell tillväxt brukar anges till ca 17% fuktkvot (FK).

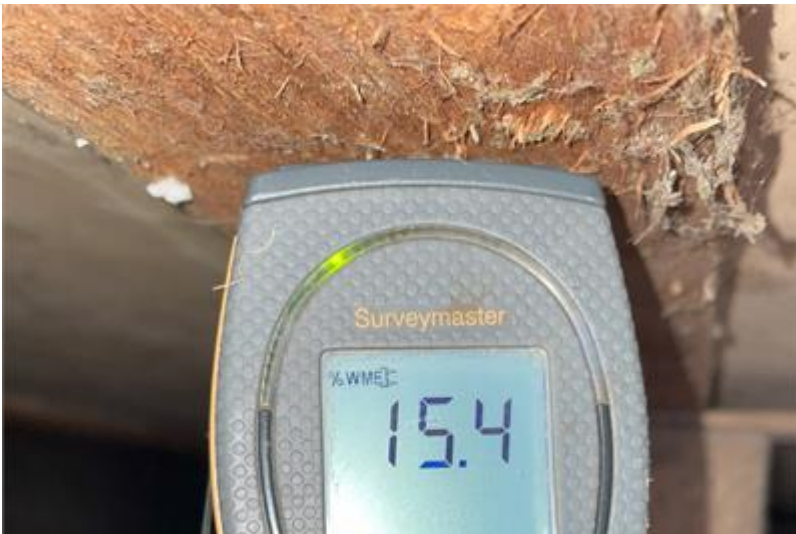
Byggnadsdel	Plintgrund
Konstruktionsdel	Trossbotten
Konstruktionsuppbyggnad	Isolerat träbjälklag

I blindbotten i trä mättes fuktkvoten (FK) till 15,4% FK. Dessa värden kommer sannolikt att ändras med årstiden. Det kritiska gränsvärdet för mikrobiell tillväxt brukar anges till ca 17% fuktkvot (FK). Notera att stickprovsmässig undersökning är utförd. Se även kommentar/riskanalis.
